## Audit Keselamatan Jalan Untuk Penanganan Kawasan Rawan Kecelakaan Lalu Lintas Di Ruas Jalan Poros Kolaka-Tanggetada

### Kondisi Permukaan Jalan poros Kolaka – Tanggetada Kawasan Hutan Lindung KM 199 – KM 201 Kecamatan Tenggetada Kabupaten Kolaka

**Tabel 4.2.** kondisi permukaan jalan poros Kolaka – Tanggetada Kawasan Hutan Lindung KM 199 – KM 201 Kecamatan Tenggetada Kabupaten Kolaka.

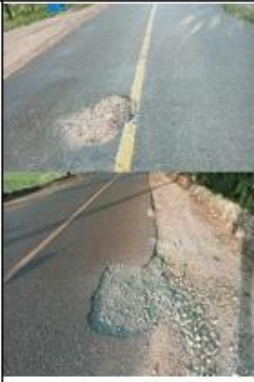
Permukaan jalan yang rusak	Perbaikan infrastruktur jalan.
2.
