## Audit Keselamatan Jalan Untuk Penanganan Kawasan Rawan Kecelakaan Lalu Lintas Di Ruas Jalan Poros Kolaka-Tanggetada

### Kondisi Permukaan Jalan poros Kolaka – Tanggetada Kawasan Hutan Lindung KM 199 – KM 201 Kecamatan Tenggetada Kabupaten Kolaka

**Tabel 4.2.** kondisi permukaan jalan poros Kolaka – Tanggetada Kawasan Hutan Lindung KM 199 – KM 201 Kecamatan Tenggetada Kabupaten Kolaka.

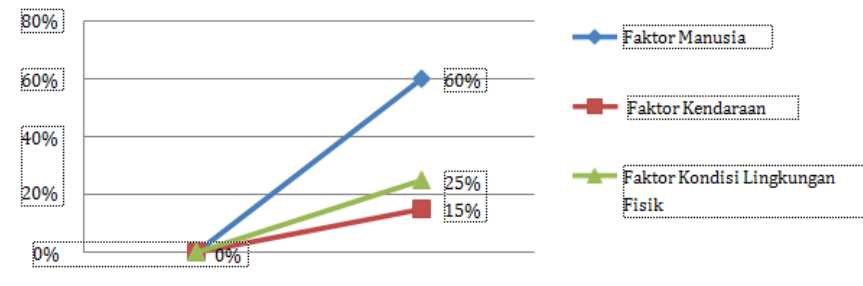
**Gambar 4.2** Diagram Persentase Indikator/faktor penyebab kecelakaan

Dari grafik Persentase indikator penyebab kecelakaan dapat ditarik kesimpulan bahwa yang terjadi menunjukkan bahwa manusia (Pengemudi) yang memiliki tingkat yang paling tinggi yaitu 60%, itu dikarenakan pengemudi selalu lalai dalam mengendarai, dan lanjut untuk tingkat yang kedua yang menjadi indikator atau faktor penyebab kecelakaan yaitu faktor kondisi lingkungan fisik 25%, artinya bahwa kondisi lingkungan jalan dan kondisi fisik serta kondusifitas jalanlah yang menjadi indikator penyebab kecelakaan, untuk mengurangi tingkat kecelakaan yang terjadi maka Dirlin Bina Marga harus memperhatikan kondisi fisik serta kondisi fasilitas jalan secara reguler sebelum semakin meningkatnya kecelakaan lalulintas.
